# 定马古驿道上的马岙桥

曾是南北商旅必经之地，古桥多次历经圯毁、重建

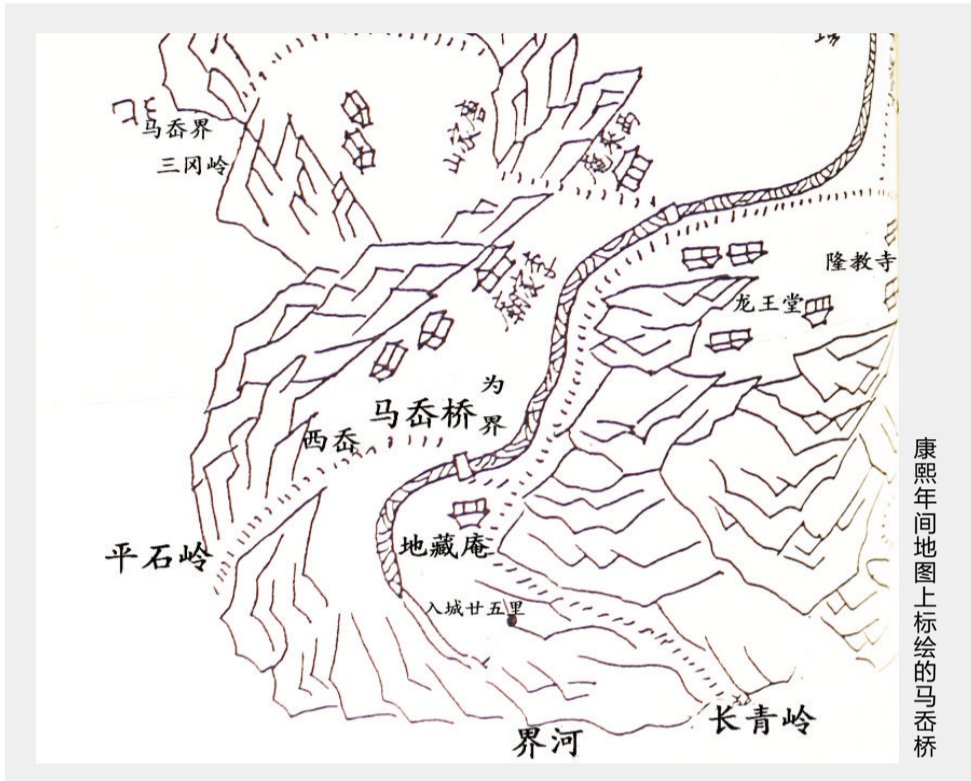
康熙年间地图上标绘的马岙桥

康熙《定海县志》的两幅地图，《马岙图》《干礁岙图》都标绘了“马岙桥”，其中的《干礁岙图》对马岙桥周围的环境做了更为翔实的标注，其在马岙桥边还标注“为界”两字，说明马岙桥是康熙年间干礁、马岙两庄的界桥。桥之东北为干礁，桥之西，则属于马岙。

地图上绘制了定海到马岙这一条古驿道，清晰可辨。古驿道，从马岙出发，经过平石岭，向东路过一个村庄“西岙”，这个小村庄后来由于建造长春岭水库而迁徙。行人经过西岙，过了马岙桥便是地藏庵，然后向南，走向长春岭，直奔定海方向。地图上还标注了“入城廿五里”，以说明距离。这条古驿道，不仅是马岙乡民进城的古道，也是来自三江埠的岱山客商前往定海城的一条古道，因此马岙桥的交通价值很重要。

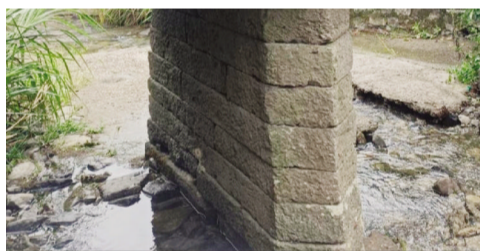
桥墩上整齐一致的尖形迎水面

马岙桥建筑的特殊之处，就在于桥墩的基石。马岙桥的两个桥墩均一层层用石条相叠，12层的石条，有的一层就用一根大石条，有的则用两三块短石条拼成一层。但是，这些石条朝向溪坑上游的一侧，都略呈尖形，这和石条另一端的方形侧面大不一样。

面向上游洪水的石条，上下整齐，都采用尖形的形状，有利于更好地分割水流，有助于减轻

下行洪水的冲击力，这是古人建桥的智慧。当石头呈现尖角的一面，水流会更加顺畅地绕过桥墩，减少了水流与桥基的摩擦力，从而减轻了洪水对桥梁的冲击。古代马岙桥多次因为台风暴雨而被山洪冲毁，我们的先民后来吸取教训，终于想出了这么一个金点子，把面向洪水一侧的石条打磨成尖形。有这样的尖形巨石桥墩分水，任你洪水猛兽，桥自岿然不动！
